Stallbau und Haltungssysteme in Dänemark

Teil 1 Haltungssysteme

Dr. Wilhelm Pflanz, LSZ Boxberg

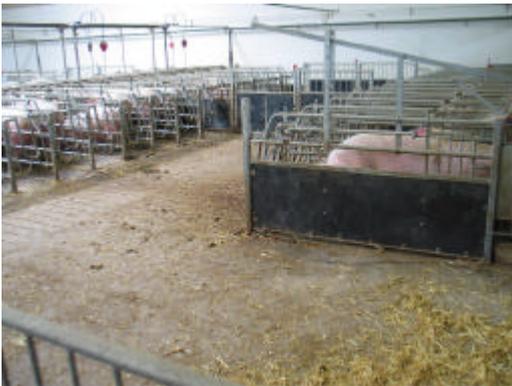
Bild 1: Gruppenhaltung mit Fress-Liegebuchten, Laufbereich und Festbereich mit Stroheinstreu

Eine große Herausforderung für die dänische Schweineproduktion ist auch die Umstellung bzw. der Umbau der Ställe auf die Gruppenhaltung tragender Sauen ähnlich wie in Deutschland. Durch den starken Strukturwandel in Dänemark mit dementsprechend vielen Neu-, Um- und Erweiterungsbauten in Kombination mit der Konzentration auf wenige Betriebe ist hier der Prozess schon weiter als bei uns vorangeschritten. Experten schätzen dass ca. 60% aller Betriebe in Dänemark bereits auf Gruppenhaltung umgestellt haben. Gängigstes System ist dort die Gruppenhaltung in Konditions- bzw. Kleingruppen (15-30 Tiere) mit Fress-Liegebuchten, einem großzügigen vollperforierten Laufbereich sowie optional einem Bereich mit Festflächenanteil und Stroheinstreu (siehe Bild 1). Dieses System zeichnet sich nach Aussagen der dänischen Tierhalter durch eine sehr gute Übersichtlichkeit (ähnlich dem bisherigen Kastenstandsystem in Einzelhaltung) sowie eine einfache Handhabung, insbesondere für Fremdarbeitskräfte aus. Abruffütterungen oder auch Einflächenbuchten sind gerade aus Gründen der sehr hohen Managementanforderungen deshalb weniger verbreitet.

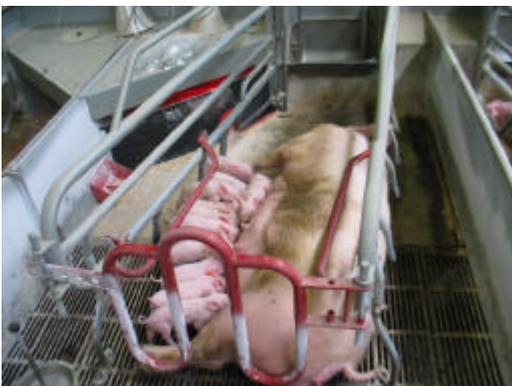
Bild 2: Abferkelbucht mit Festflächenanteil und Gussrost

Im Bereich der Abferkelung ist nach wie vor die teilperforierte Bucht „Stand der Technik“ weil dies auch so gesetzlich vorgeschrieben ist. Dies bedeutet, der vordere Bereich der Abferkelbucht ist plan in Beton ausgeführt, sowohl die Ferkel im Ferkelnest wie auch der Schulterbereich der Sau können darauf liegen, im hinteren Teil der Bucht liegt in der Regel ein vollperforierter Guss- oder Kunststoffrost (siehe Bild 2).

Problem dieser Bucht ist, dass der Beton nach einigen Jahren spröde wird und es dann vermehrt zu Gelenkverletzungen bzw. Aufreibungen der jungen Ferkel kommt. Dann muss dieser mit einem erneuten Glattstrich (Beton, Estrich, Epoxidharz) saniert werden. Zudem kann es im vorderen Eckbereich gegenüber dem Ferkelnest zu Verschmutzungen kommen, die Landwirte behelfen sich hier oftmals damit, dass sie eine Schrägfläche aufbetonieren und somit Flüssigkeiten schnell ablaufen können bzw. die Ferkel keine Standmöglichkeit zum Abkoten haben. Die Ferkelnester sind in der Regel immer abgedeckt und zusätzlich ist oftmals auch noch eine variable Absperrwand mit einem kleinen Durchgang davor angebracht. Ziel ist es, die Wärme im Nest zu halten bzw. die Sau vor Wärme zu schützen. Das Raumprogramm sieht in Dänemark keine Abteile für einzelnen Abferkelgruppen vor, sondern ein Großraumabteil. Dies ist damit begründet, dass immer ca. 15-20% Ammensauen für überzählige Ferkel aufgestellt sind und dies im Großraum einfacher zu managen ist. Klarer Nachteil ist hier jedoch, dass Reinigungsmaßnahmen nicht so genau und konsequent durchgeführt werden können.

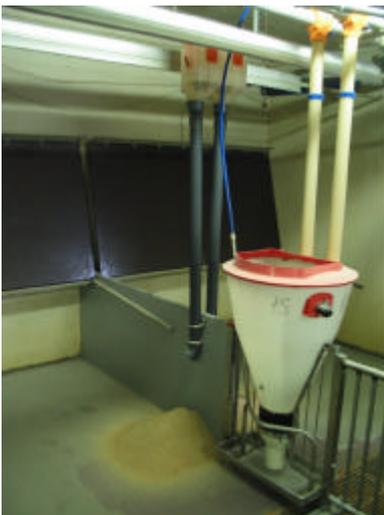
Bild 3: Ferkelaufzuchtbucht mit Festfläche und darauf installierte Futter-Abwurfrohre

Im Bereich der Ferkelaufzucht und Mast sind die teilperforierten Böden (ca. 50% Festfläche), welche so in Dänemark vorgeschrieben sind und somit über die EU-Anforderungen hinausgehen, eingängiges Merkmal. Ein Problem ist die Sauberhaltung dieser Bereiche. Hierzu wird den Tieren auf diesen Flächen Futter lose angeboten. Somit wird die Verkotung dieser Fläche verhindert, auch wenn zusätzlich zu den Futterautomaten Futterabwurfrohre installiert werden müssen. (siehe Bild 3). Das System der getrennten Klimabereiche mit einem abgedeckten Liegebereich ist Standard.

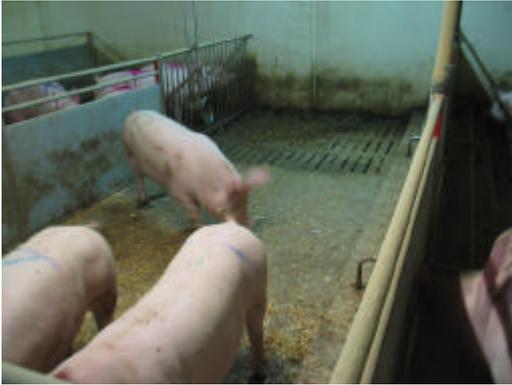
In der Schweinemast ist dies jedoch aus Gründen starker Futterschwendung so nicht möglich, in der Regel werden deshalb die Buchten dort sehr schmal und lang ausgeführt (max. 2,5m -3 m). Der Kotbereich mit Spaltenboden wird an der Außenwand angebracht, da diese als Kältebrücke sehr unangenehm zum Liegen ist, zudem fällt auch die kältere Zuluft direkt in diesen Bereich. Die betonierte Planfläche ist mit einem leichten Gefälle zum Kotbereich hin gestaltet, damit Flüssigkeiten schnell ablaufen bzw. abtrocknen können. Die Tränke, in der Regel Schalenröhrchen (damit weniger Wasser in der Gülle anfällt) ist über dem Spaltenboden angebracht, damit der Planbereich nicht vernässt werden kann. Der Liegebereich wird täglich mit geringen Strohmenngen eingestreut. Die Mengen sind so gewählt, dass das Flüssigmistsystem funktioniert (ca. 20 g je Tier und Tag) und die Stroheinstreu trotzdem attraktiv zum Wühlen und Liegen ist. Trotz aller dieser Vorkehrungen muss nach Aussagen der Tierbetreuer dennoch immer wieder der Liegebereich händisch gesäubert werden. Insbesondere bei ersten Anzeichen von Verschmutzung müssen diese beseitigt werden, um eine weitere flächendeckende Verschmutzung der Bucht zu verhindern.
